# ポンプ関連部品交換後の液漏れ確認について

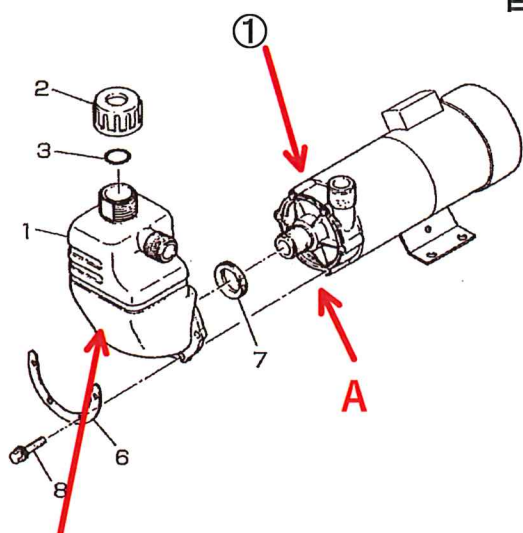
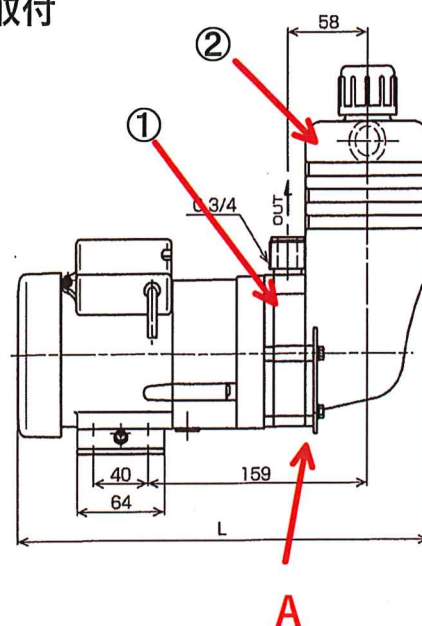
## 自吸タンクSC-4V取付

A：自吸タンクに液を入れた時に液漏れが確認される場合

原因として

本体セットの取付が弱い箇所がある、隙間ができてしまった

自吸タンクの取付ネジが弱い

対処方法は

増締めか再度取外し後の取付

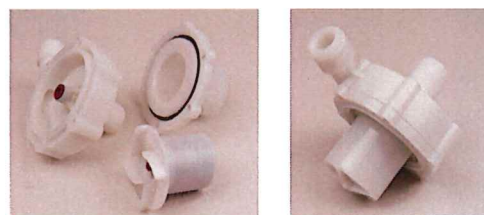
## 交換部品

①本体セット (白色)

②自吸タンクSC-4V  
(ガスケット含む)

③ユニオン16A
