# ブラシ台交換後の確認手順

## KAP-800ACHのブラシ台確認手順

クリーナー部  
ブラシ台交換後

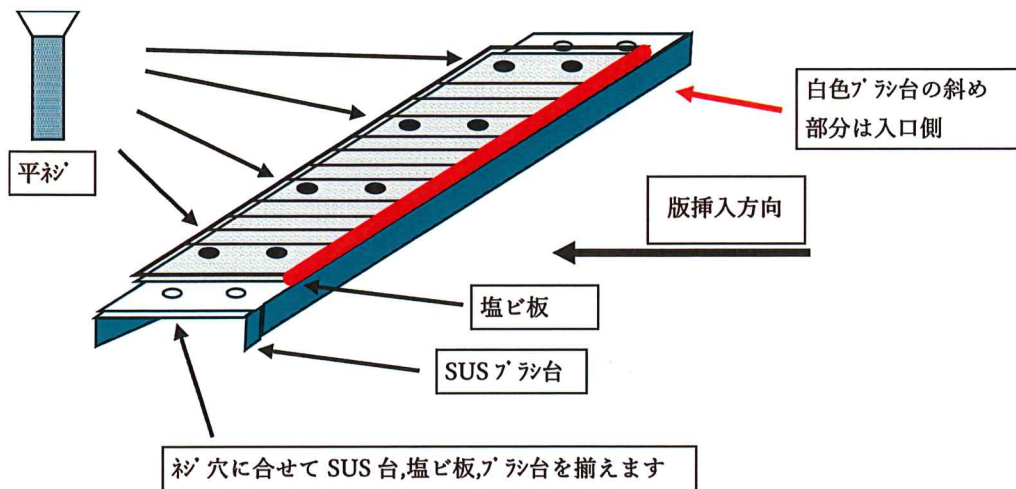
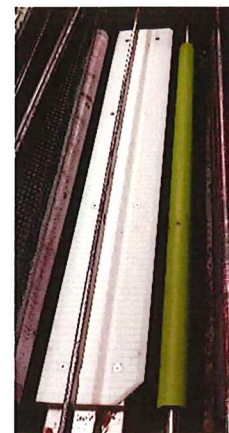
版挿入方向

白ブラシ台斜め部分

- ・平ネジがしっかりと締められていますか
- ・ブラシ台が動きませんか
- ・ブラシ台が凸凹していませんか

上記症状が見られた場合は再度外して締め直してください

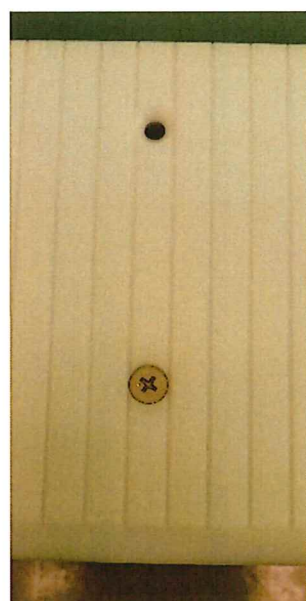
上：平ネジ 取付前の状態  
下：平ネジ 取付時の状態
