# ブラシベッド交換後の確認手順（ACS機、ACT機）

## KAP-ACS、ACT機用のブラシベッド確認

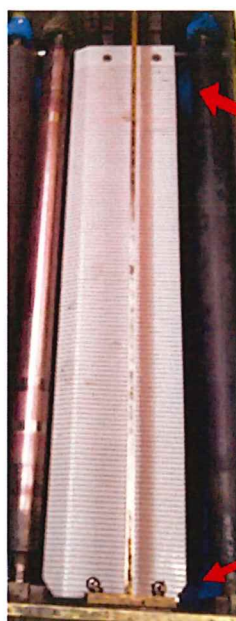
- ・平ネジ、なべネジ がしっかりと締められていますか
- ・ブラシベッド が動きませんか
- ・ブラシベッド が凸凹していませんか

交換後のブラシベッド  
写真はKAP-ACT機

平ネジ

なべネジ

上記症状が見られた場合は再度外して締め直してください
